# Donauwörth – das „kleine Venedig“

## Hochwasser in Donauwörth

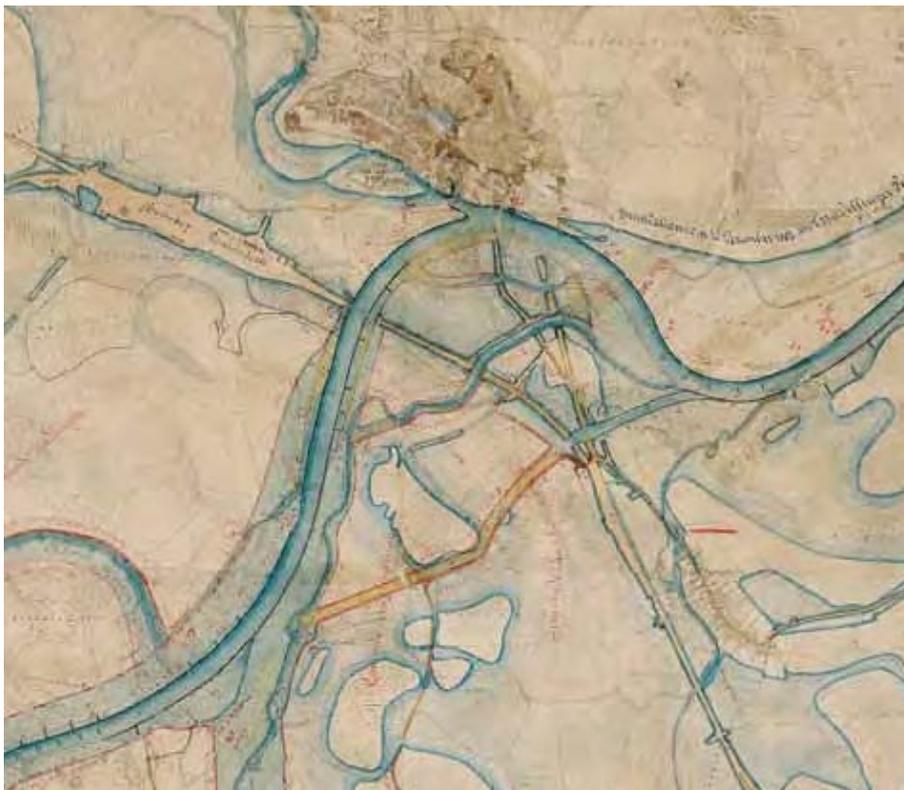
Überschwemmte Gebiete um Donauwörth beim Hochwasser 1882.

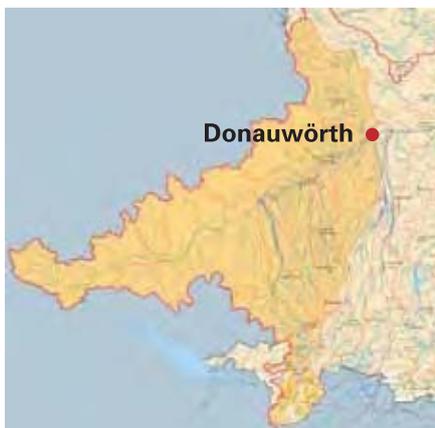
Das Einzugsgebiet der Donau bis Donauwörth.

Einzugsgebiet	10 092 km <sup>2</sup>
Mittlerer Niedrigwasser-Abfluss	76,1 m <sup>3</sup> /s
Mittlerer Abfluss	191 m <sup>3</sup> /s
Mittlerer Hochwasser-Abfluss	756 m <sup>3</sup> /s
Abfluss bei 100-jährlichem HW	1 450 m <sup>3</sup> /s
Abfluss bei HW 1994	1 340 m <sup>3</sup> /s

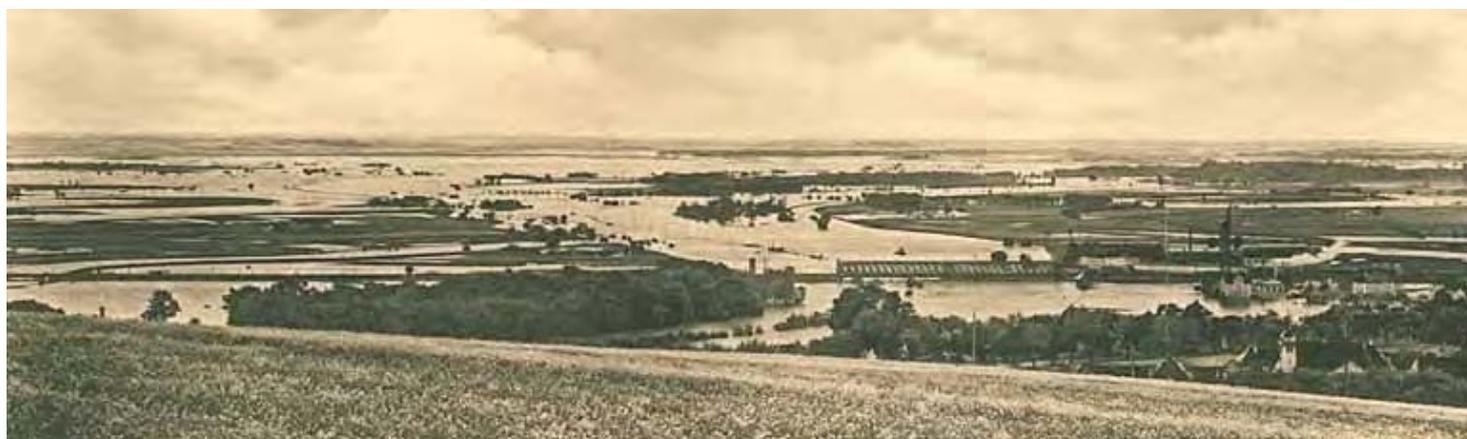
„Seenlandschaft“ südwestlich von Donauwörth mit Eisenbahnbrücke der Bahnlinie Augsburg-Donauwörth beim Hochwasser des Jahres 1926.

Hochwasser immer wieder erheblichen Schaden an Mensch und Tier an. Das wohl verheerendste Hochwasser war das vom Juni **1926**. „Haupt-Akteure“ waren damals die südlichen Donauzuflüsse Zusam und Schmutter. Die gesamte Getreideernte wurde durch die Wassermassen zerstört, da die Deiche oberhalb der Stadt den Wassermassen

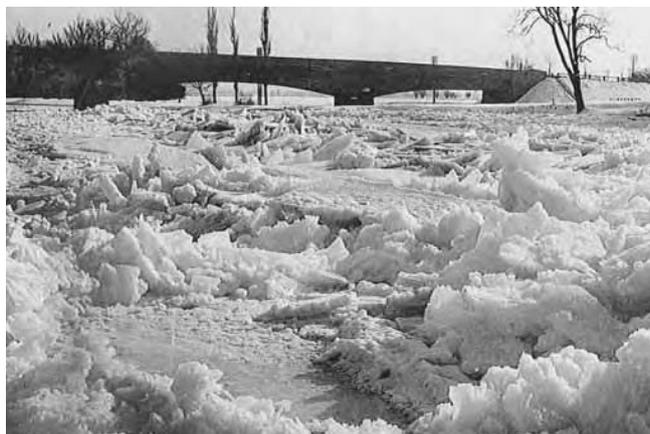
Eisbruch bei Dillingen 1929.

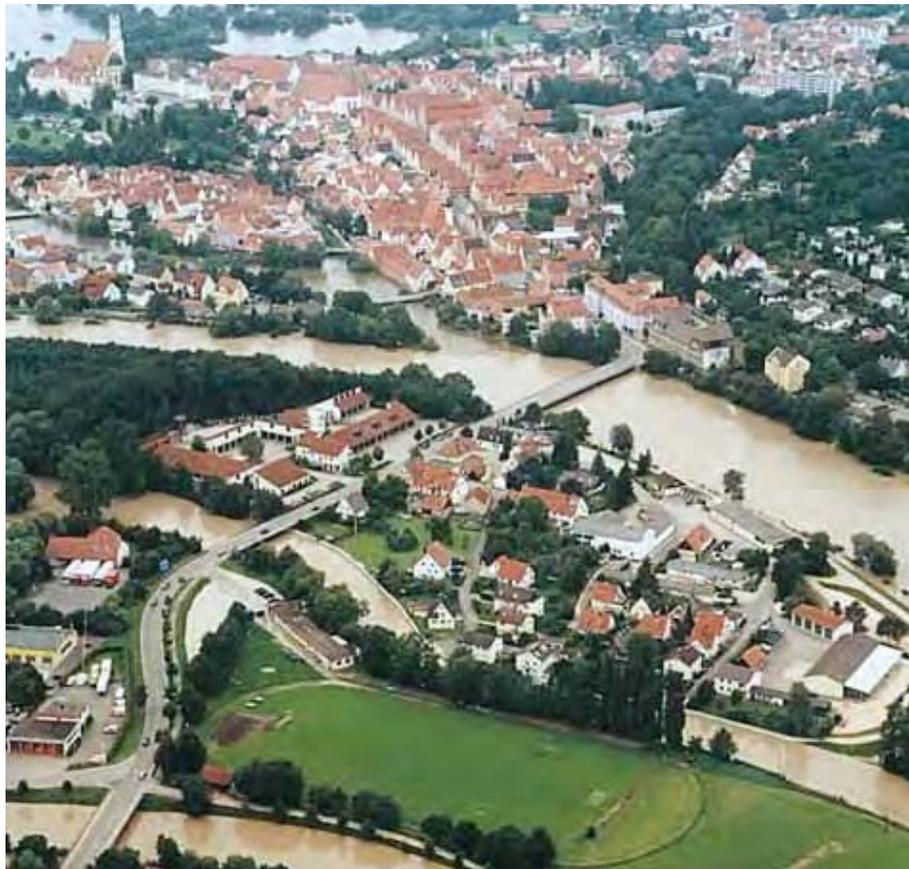
Hochwasser in Donauwörth 2005.

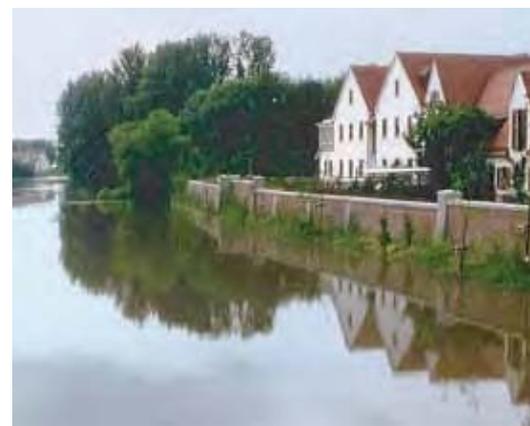
Der Hochwasserschutz in Donauwörth bewahrt bebaute Gebiete auch vor Sickerwasser aus dem Flussbett. Niederschlags- und Grundwasser kann bei Hochwasser aus den geschützten Gebieten abgeleitet werden.

bestand der aus Deichen und Mauern bestehende Hochwasserschutz der Stadt Donauwörth noch kurz vor seiner eigentlichen Fertigstellung: Das Hochwasser vom April **1994**, das bis dato größte Hochwasser in Donauwörth, konnte den Bewohnern der Insel Ried nichts mehr anhaben. Die Insel blieb trocken.
